IDENTIFICAREA ȘI REMEDIEREA – DEFECTELOR PISTOANELOR

GRUPUL MOTORSERVICE

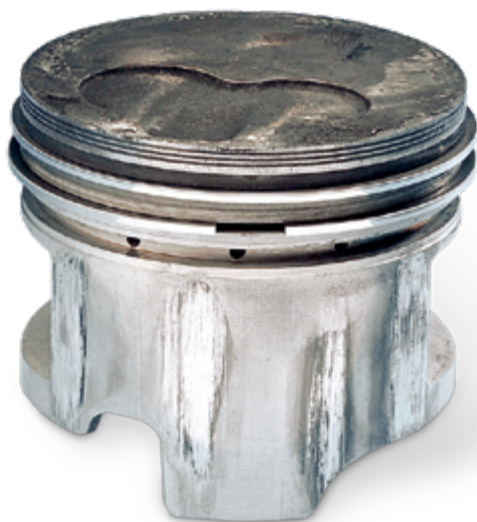
- Mai multe locuri tocite asemănătoare de jur împrejurul tijei pistonului.
- Tocire pe partea de presiune și pe partea de contrapresiune ale tijei pistonului, adică locuri tocite opuse.
- Trecerea suprafeței de la zone de presiune foarte lucioase, la zone de frecare netede, de culoare închisă.
- Câmp al segmentului nedeteriorat.

- Alezajul cilindrului prea mic.
- Strângere prea puternică sau neuniformă a chiulasei (deformare a cilindrului).
- Suprafețe denivelate ale blocului de cilindri sau ale chiulasei.
- Orificii filetate sau șuruburi cu cap cilindric murdare sau deteriorate.
- Suprafețe de contact ale capetelor șuruburilor tocite sau unse neuniform.
- Garnituri greșite sau inadecvate ale chiulasei.
- Deformări ale cilindrilor produse de încălzirea neuniformă, cauzată de depuneri de calcar, murdărie sau alte defecțiuni ale sistemului de răcire.

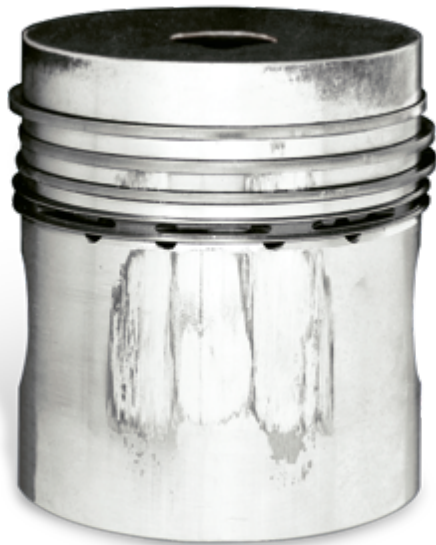
- Locuri tocite la tija pistonului pe partea de presiune, uneori tocirea ajunge până în zona segmentelor de piston.
- Locuri tocite ușor pe partea de contrapresiune.
- Suprafețele locurilor tocite sunt de culoare deschisă și aproape metal pur.

Între piston și alezajul cilindrului a existat o lipsă acută de lubrifiant. Suprafața aproape pur metalică a locurilor tocite indică faptul că la apariția tocirii pelicula de ulei deși exista, era puternic slăbită. Datorită deteriorării reduse, este vorba de o lipsă temporară de ulei sau o defectare în stadiu incipient. Funcționarea în continuare a motorului ar putea produce daune semnificative.

- Prea puțin ulei de motor.
- Presiune a uleiului prea scăzută în motor (pomă de ulei, supapă de presiune excesivă etc.): La pozițiile cuzinetului de la arborele cotit ajunge prea puțin ulei. Suprafața de lucru a cilindrului lubrifiată cu ulei injectat și centrifugat de către arborele cotit nu primește suficient ulei lubrifiant.
- Defectarea duzei de injecția a uleiului pentru răcirea pistonului.

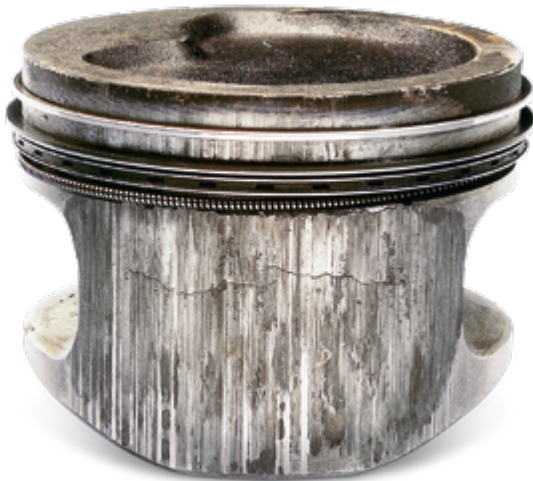
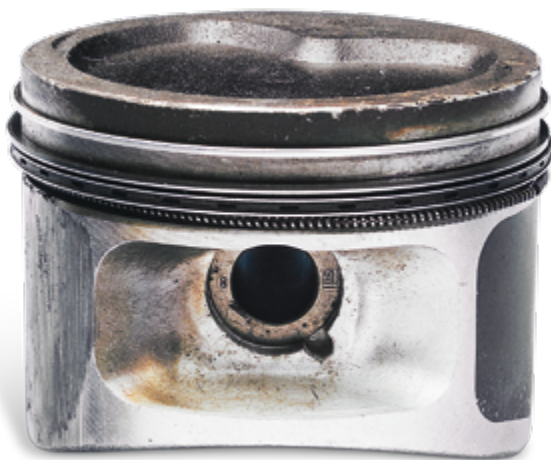
- Locuri tocite accentuate, de culoare închisă, cu suprafață uzată pe partea de presiune a pistonului.
- Părți opuse ale tijei pistonului nedeteriorate.
- În stadiu incipient zona segmentilor pistonului este în general nedeteriorată.

- Colaps parțial al sistemului de răcire cauzat de lipsa agentului de răcire, bule de aer, depuneri de murdărie sau alte defecțiuni la circuitul de răcire.
- La cilindrii cu nervuri, din cauza depunerilor externe de murdărie, se pot produce supraîncălziri locale și astfel se distruge pelicula de ulei.
- La motoarele cu aer: Table de ghidare a aerului defecte, lipsă sau montate greșit.
- Defectarea duzei de injecția a uleiului pentru răcirea pistonului.
- Presiune prea scăzută a uleiului: Lubrifiere insuficientă a părții de presiune a cilindrului, în cazul bielelor cu duze de injecție a uleiului.
- Ungere insuficientă pe partea de presiune a cilindrului, solicitată mai puternic, cauzată de diluarea uleiului sau de o calitate a uleiului inadecvată scopului utilizării.

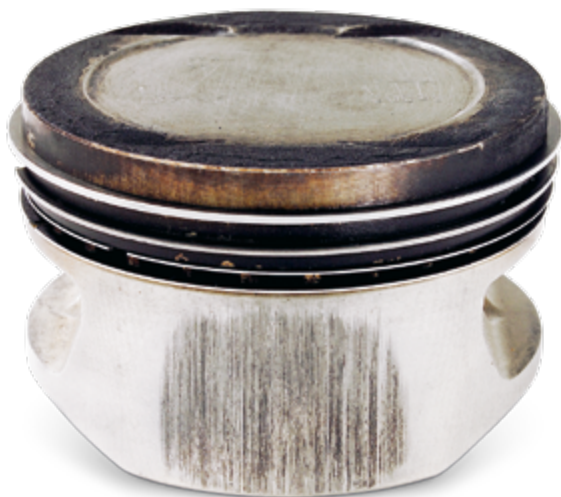
- Zone de frecare alungite, limitate exact, înguste pe tija pistonului, în locul urmelor normale de contact ale pistonului.

Carburantul ners se condensează pe suprafața de lucru a cilindrului și diluează, respectiv spală pelicula de ulei de pe aceasta. Se ajunge la funcționarea în stare uscată între elementele de ghidare piston și alezajul cilindrului și se produc zone de frecare înguste, alungite. Zona segmenților pistonului rămâne în general nedeteriorată.

- Antrenare motor gresat excesiv și deficiențe de combustie cauzate de o defectare la pregătirea amestecului sau la sistemul de aprindere.
- Ardere incompletă ca urmare a unei compresii insuficiente.
- Instalație de pornire la rece defectă sau acționată prea mult timp (motor cu carburator).
- Diluarea uleiului prin deplasare frecventă pe distanțe scurte sau prin gresarea excesivă.

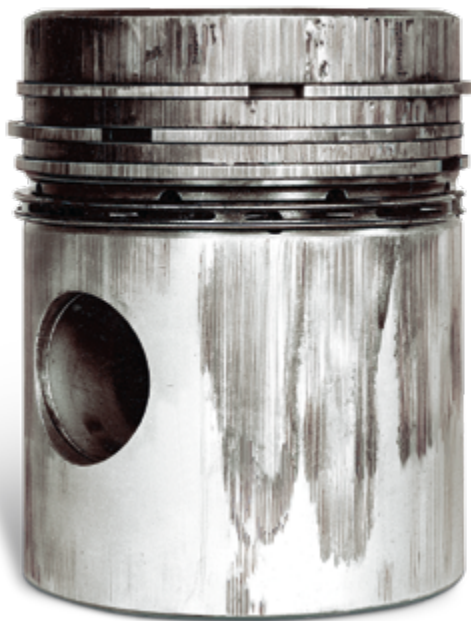
- Tocire puternică care se desfășoară de la capul pistonului, către capătul tijei.
- Tocire pe întreaga circumferință a capului pistonului.
- Suprafața locurilor tocite este de culoare închisă, puternic crestată și uneori uzată.
- Tocire pe suprafețele de rulare ale segmenților de piston, mai slabă către segmentul de ungere.

Capul pistonului s-a încălzit atât de tare din cauza suprasolicitării termice foarte ridicate, încât jocul a fost șuntat, iar pelicula de ulei a fost distrusă. Acest lucru a dus de jur împrejurul capului pistonului la o combinație de frecare cauzată de jocul insuficient cu frecare cauzată de funcționarea în stare uscată. Se poate exclude drept cauză lipsa generală a jocului produsă de jocul de la montarea pistonului, deoarece în acest caz defectul ar fi pornit din zona tijei (consultați capitolul „Tocire cauzată de jocul insuficient la tija pistonului”).

- Solicitare ridicată, lungă în faza de rodaj a motorului.
- Supraîncălzire cauzată de un proces de ardere defect.
- Defecțiuni la sistemul de răcire a motorului.
- Defecțiuni la alimentarea cu ulei (piston cu răcire a uleiului și cu canal de răcire).
- Duze de injecție a uleiului îndoite sau defecte care răcesc insuficient pistoanele cu ulei de jos.
- Inele de etanșare greșite la flanșa cămășilor umede ale cilindrilor (consultați capitolul „Cavitație la cămășile cilindrilor”).

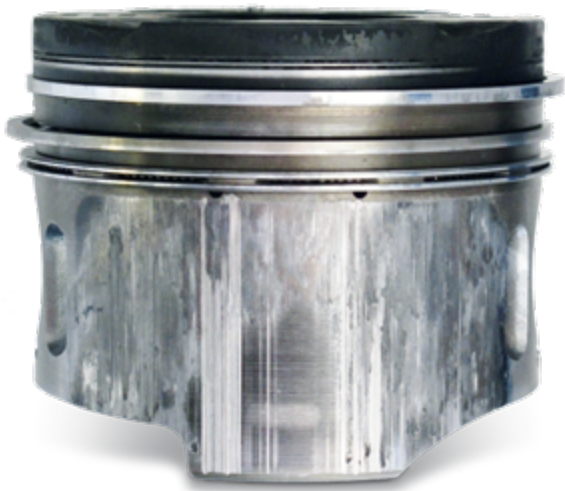
- Tocire de ambele părți ale tijei pistonului.
- Suprafața locurilor tocite de culoare închisă, aspră și puternic uzată.
- Adesea zona segmentului de piston este cu deteriorări minore sau nedeteriorată.

Defectul se concentrează în zona tijei, nu există tocire în zona capului de piston. De aceea, se poate exclude o solicitare motoare cauzată de deficiențe de combustie.

- Supraîncălzirea motorului cauzată de următoarele defecțiuni la sistemul de răcire:
 - lipsa agentului de răcire
 - murdărie
 - pompă de apă defectă
 - termostat defect
 - curele trapezoidale multicanal rupte sau care alunecă
 - sistem de răcire insuficient aerisit.
- La motoarele cu aer: Supraîncălzire cauzată de depunerile de murdărie de pe părțile exterioare ale cilindrului, nervurile de răcire rupte, ventilația aerului de răcire afectată sau defectă.

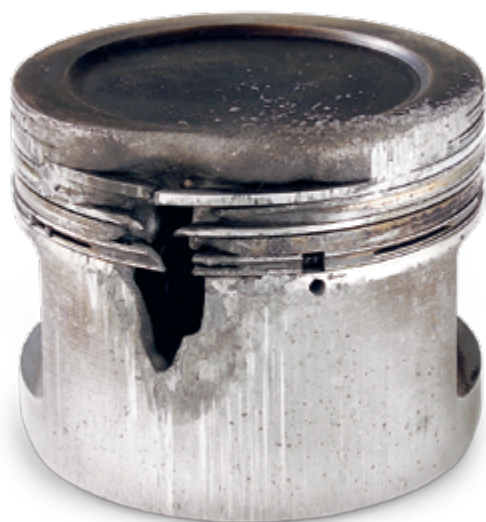
- Capul pistonului topit în spatele segmentilor de piston.
- Tija pistonului nu este tocită, materialul topit este frecat de pe zonele defecte pe tija pistonului.

Capul pistonului se încinge foarte puternic în zona suprafețelor de strivire prin aprinderi incandescente. Din cauza temperaturilor ridicate, materialul pistonului devine moale și se tocește până la segmentul de ungere prin forțele de inerție și prin gazele de ardere pătrunse în zonele defecte. Capul pistonului se încinge foarte puternic în zona suprafețelor de strivire prin aprinderi incandescente. Din cauza temperaturilor ridicate, materialul pistonului devine moale și se tocește până la segmentul de ungere prin forțele de inerție și prin gazele de ardere pătrunse în zonele defecte.

- Bujii cu valoare calorică prea scăzută.
- Amestec prea slab și prin urmare, temperaturi de ardere prea ridicate.
- Supape defecte sau un jocul prea mic al supapei: Supapele nu se închid corect. Din cauza gazelor de ardere fierbinți care țâșnesc pe lângă supape, acestea încep să devină incandescente. Sunt afectate în primul rând supapele de evacuare, deoarece supapele de admisie sunt răcite de gazele noi.

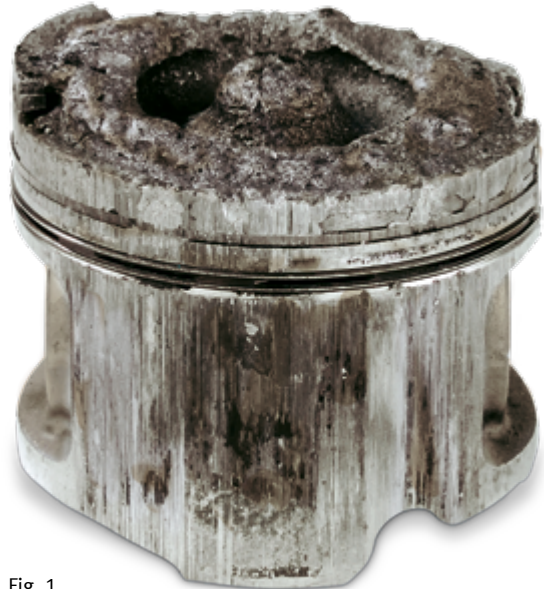
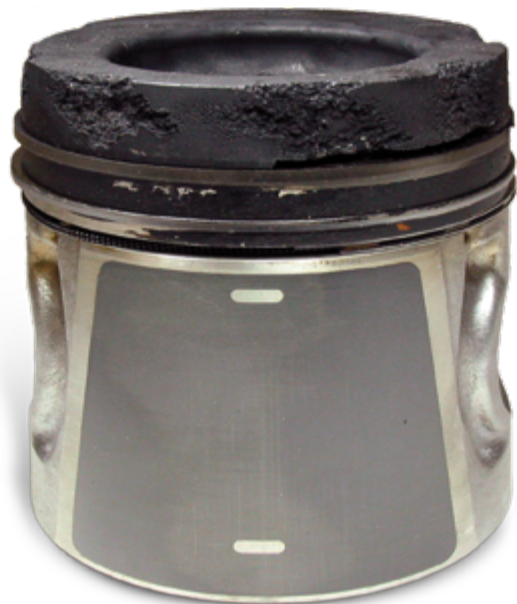
- Ablații de tipul eroziunilor pe fundul pistonului sau pe peretele de foc pe direcția de stropire a jeturilor duzei.
- Fără tocire pe tija pistonului dau în zona segmentilor de piston.

Defectele de acest fel apar în special la motoare Diesel cu injecție directă. Motoarele cu antecameră sunt afectate, doar dacă pre-camera este deteriorată și carburantul este injectat direct în camera de combustie.

- Duze de injecție neetanșe, respectiv ace de duze care se mișcă greu sau sunt blocate.
- Arcuri de duze rupte sau lente.
- Supape de depresurizare defecte în pompa de injecție.
- Debitul injectat și momentul injectării nu corespund cu specificațiile producătorului motorului.
- La motoarele cu antecameră: Defect la antecameră în legătură una dintre cauzele menționate mai sus.
- Întârziere a aprinderii cauzată de compresia insuficientă ca urmare a unei cote a rostului prea mare, a timpilor de comandă greșiți și a supapelor neetanșe.
- Întârziere prea mare a aprinderii cauzată de motorină care nu se aprinde (cifră cetanică prea mică).
- Umplere defectuoasă cauzată de turbocompresorul defect.

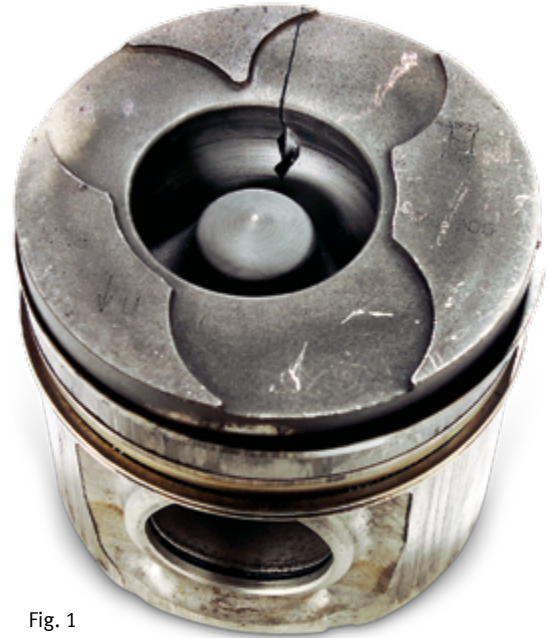
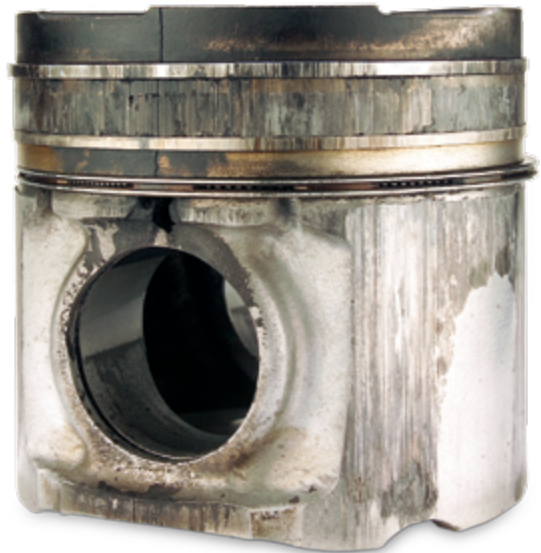
- Fisuri provocate de tensiune pe marginea locașului.
- Fisură principală până la butucul bolțului pistonului.
- Canal ars al locașului până sub segmentul de ungere, cauzat de gazele de ardere care țâșnesc prin crăpătura principală.

Astfel apar tensiuni de întindere care duc la fisuri provocate de tensiune. Dacă peste tensiunile termice se suprapun tensiuni de la o îndoire a bolțurilor, din fisurile provocate de tensiune se formează o fisură principală foarte extinsă. Acest lucru duce la ruperea sau defectarea pistonului. Forța de inerție și eroziunea gazelor de ardere, care se lovesc, freacă particulele individuale de pe suprafață (Fig. 2) sau uzează complet capul pistonului (Fig. 1).

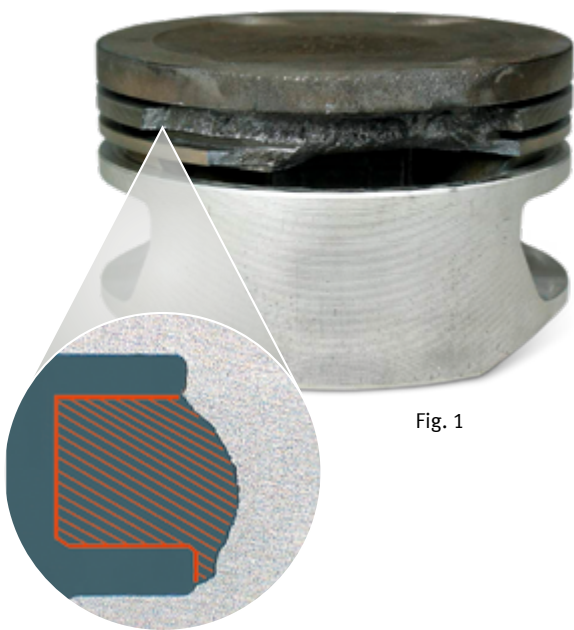
Fig. 1

- Ruperea pragului de piston pe o parte a pistonului între primul și al doilea segment de compresie (Fig. 1).
- Rupere, pornind de la fundul canelurii superioare oblic în materialul pistonului. Apărută la fundul canelurii de jos (Fig. 2).
- Ruptura se extinde în jos.
- Fără griparea pistonului sau manifestări de supraîncălzire.

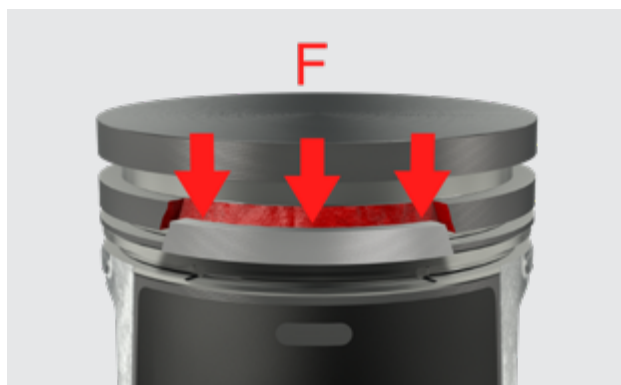
Fig. 3 ilustrează întinderea rupturii în cazul combustiei cu detonație și în cazul bătăilor cauzate de lichid: Forța care produce ruptura și acționează de sus asupra pragului de piston, extinde casura în jos.

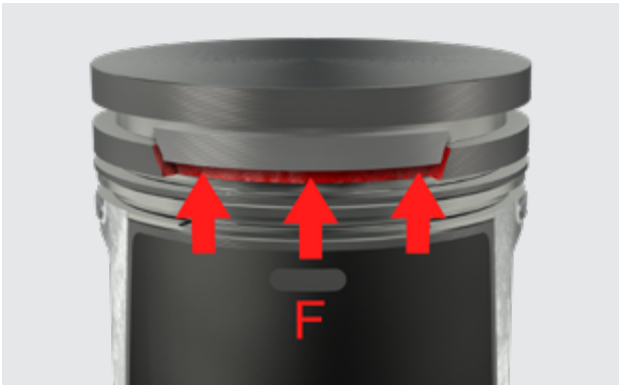
Fig. 4

Pragurile de piston se rup în direcție inversă deoarece în acest caz presiunea vine de jos (Fig. 4).

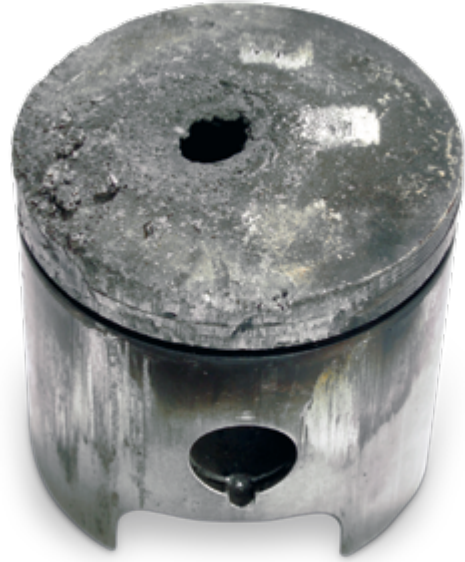
- Fund de piston cu orificiu continuu, acoperit de material topit.
- Zona tijei prezintă locuri tocite. Motiv: Temperaturi înalte și material frecat în jos al pistonului.

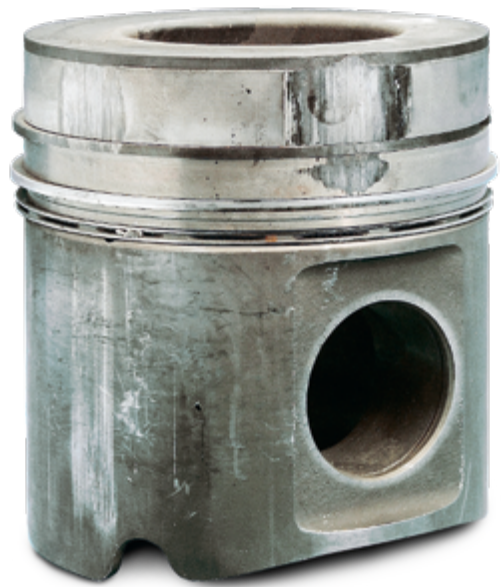
- Crestături de frecare limitate local la capul pistonului, împărțite pe toată circumferința pistonului.
- Crestăturile de frecare se întind de la baza pistonului până la al doilea inel de etanșare.
- Centrul de greutate al crestăturilor de frecare de la peretele de foc.

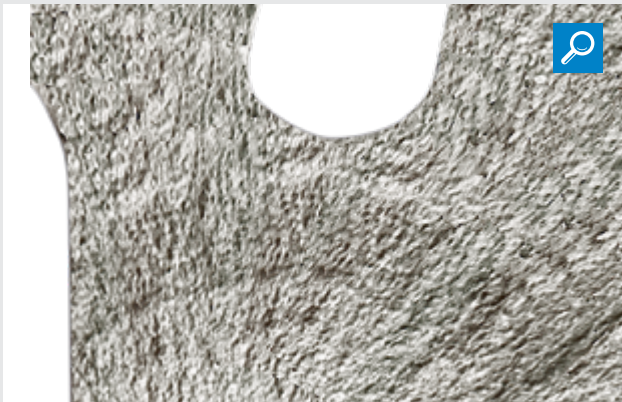
Fig. 2

Casurele unei ruperi prin suprasarcină apar gri, nu mărunțite, și nu prezintă linii de grilă. Pistonul se rupe brusc, fără o dezvoltare a ruperii.

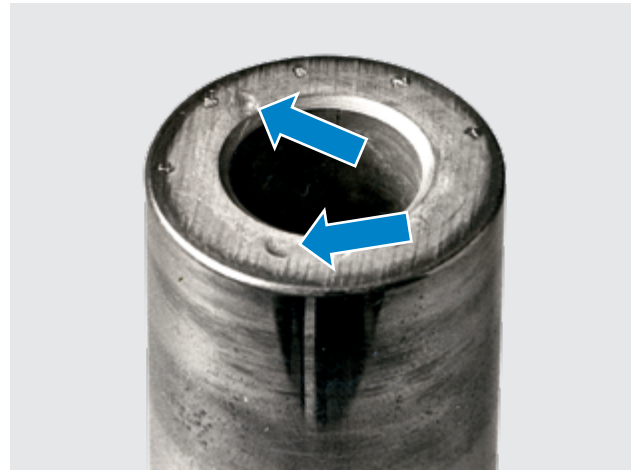
Fig. 2 arată faptul că o primă fisură poate să apară nu doar din cauza unei suprasolicități, ci și din cauza unei montări necorespunzătoare a bolțului pistonului. Partea frontală a bolțului de piston rupt permite identificarea clară a faptului că fisura a pornit de la o deteriorare prin impact (bătaie de ciocan). Fisura poate – chiar și la solicitare normală – să ducă la ruperea bolțului de piston.

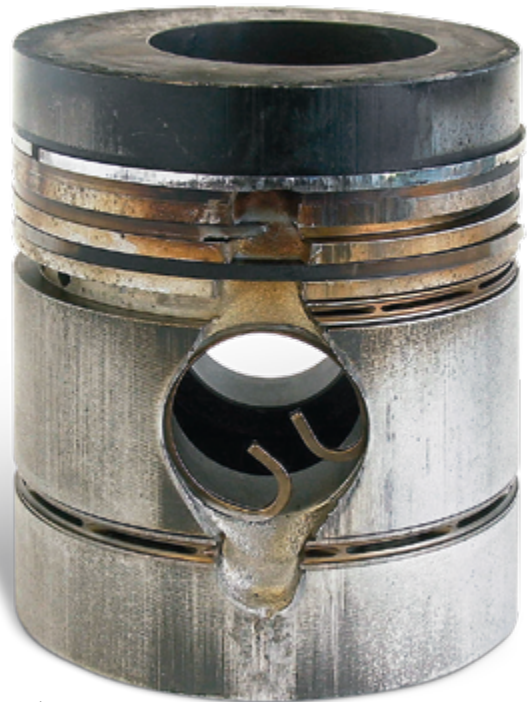
Fig. 1

- Capătul orificiilor pentru bolț puternic lovit pe ambele părți ale pistonului, parțial până sus în câmpul segmentului (Fig. 1).
- Un inel de siguranță din canelura de siguranță a sărit și s-a spart.
- Al doilea inel de siguranță deteriorat.
- Bolțul pistonului s-a deplasat în exterior până la suprafața de lucru a cilindrului din cauza siguranței lipsă a bolțului de piston.
- Uzură convexă a părții frontale a bolțului pistonului prin contact mai îndelungat cu suprafața de lucru a cilindrului (Fig. 2).
- Profil operațional asimetric al pistonului.

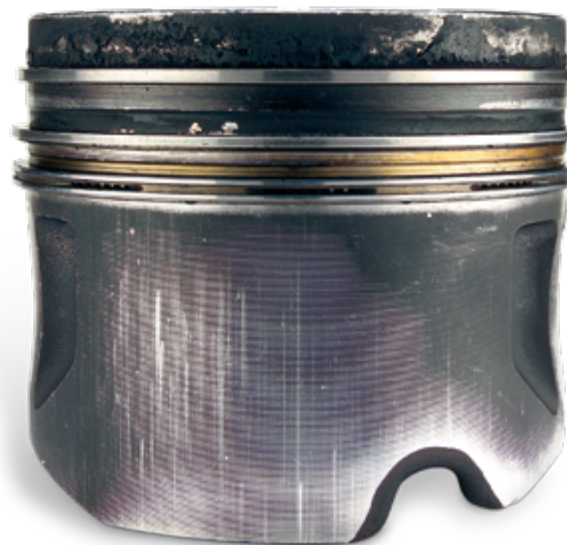
Fig. 4

- Imaginea asimetrică a suprafeței de contact a pistonului (Fig. 4).
- Butuc de bolț de piston și bolț de piston rupte (Fig. 5 și 6).
- Orificiu pentru bolț ciocănit în zona inelelor de siguranță.

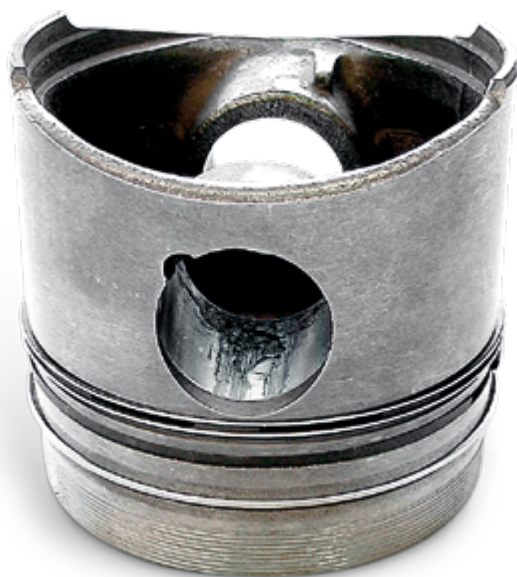
Fig. 1

- Piston rulat doar pentru scurt timp.
- Nicio urmă de uzură la tija pistonului.
- Griparea butucilor bolțului pistonului pe partea superioară expusă la presiune (Fig. 1).
- Suprafața gripării curată metalic, nicio urmă de ulei ars.

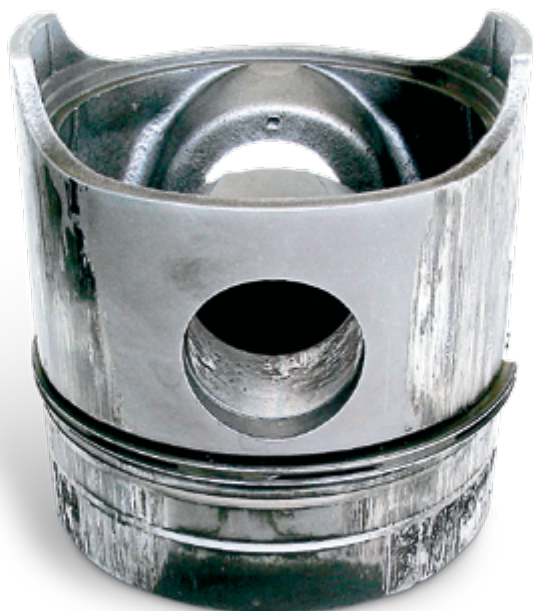
- Tocire de ambele părți ale tijei pistonului, pornind de la capul pistonului.
- Segmenți de etanșare blocați în canelurile inelare.
- Griparea butucilor bolțului pistonului.

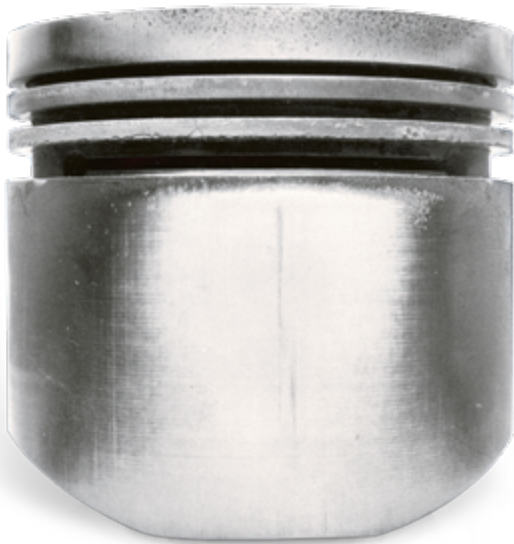
Fig. 1

- Perete de foc cu puncte de impact în direcția înclinării (Fig. 1).
- Profil operațional la tija pistonului în sus și în jos mai puternic marcat decât în mijlocul tijei.

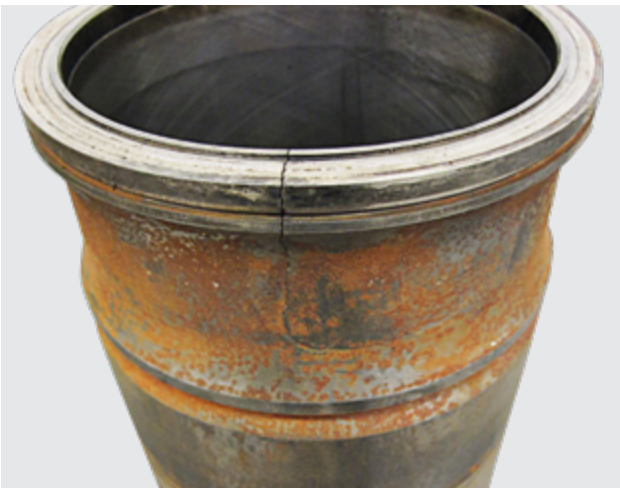
- Fisură verticală, pornind de la flanșa de bucă.
- Din cauza grosimii mici a peretelui cilindrului, avaria apare chiar și atunci când cămașa de cilindru este uscată.

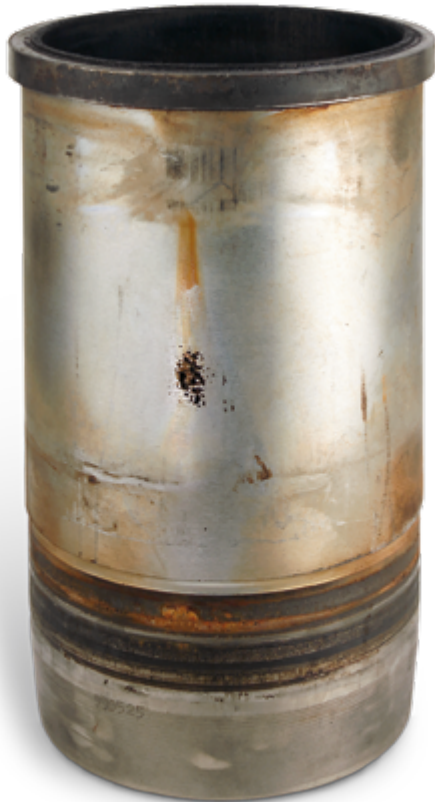
Fig. 1

- Apariția unor cavitații puternice la cămașa de apă a cămășii umede a cilindrului (Fig. 1 și 2).
- Pătrunderea lichidului de răcire în camera de combustie.

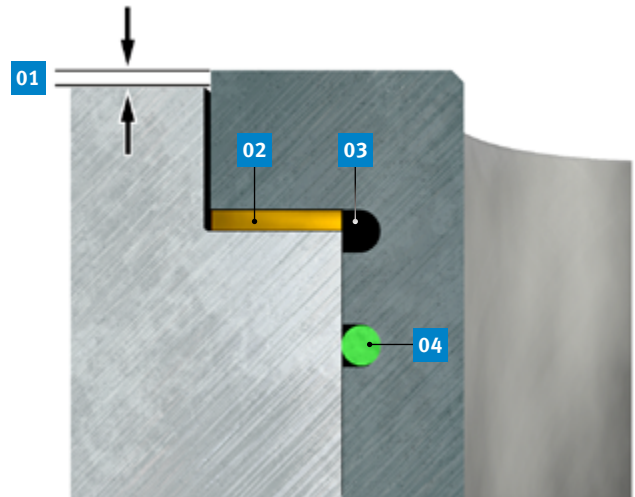
Fig. 4

- Montajul unor inele de etanșare suplimentare în degajarea flanșei de buçșă (Fig. 4): aici este permisă utilizarea unor inele de etanșare doar dacă acestea sunt prevăzute în mod expres de către producător.

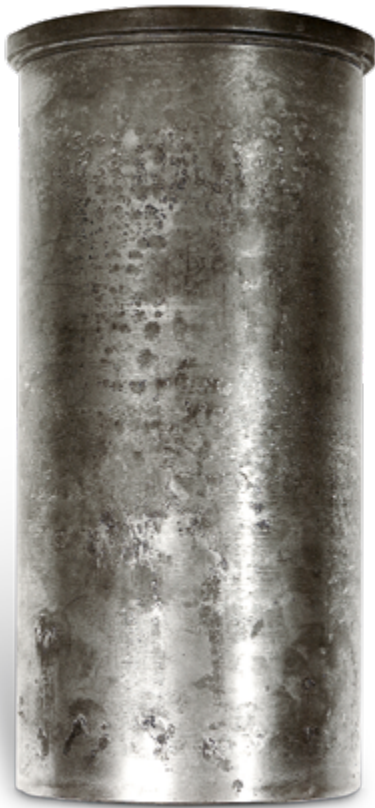
Fig. 1

- Coroziune la diametrul exterior al cămășii de cilindru (Fig. 1).
- Imagine neuniformă a uzurii, cu locuri netede foarte lucioase pe oglinda cilindrului (Fig. 2).
- Piston nedeteriorat.
- Pierdere de ulei în punctele de etanșare, în special la simeringurile radiale.

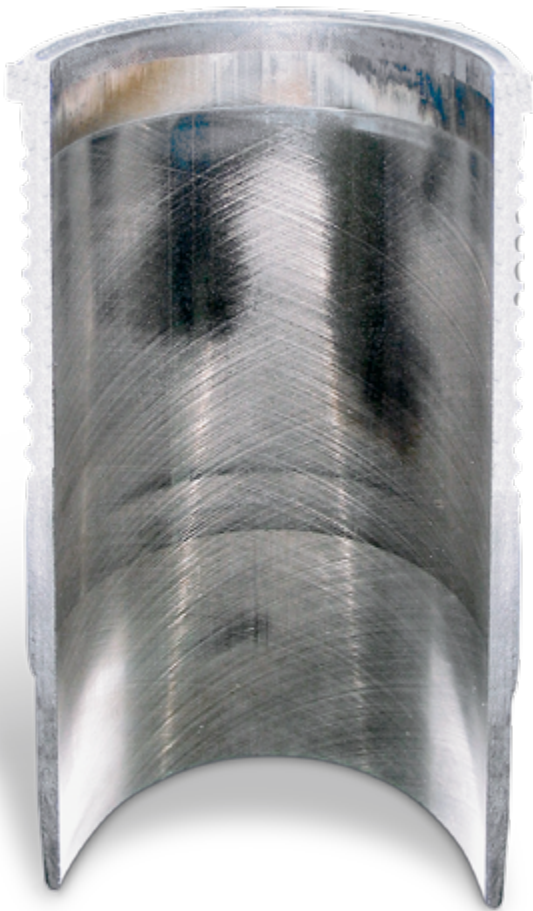
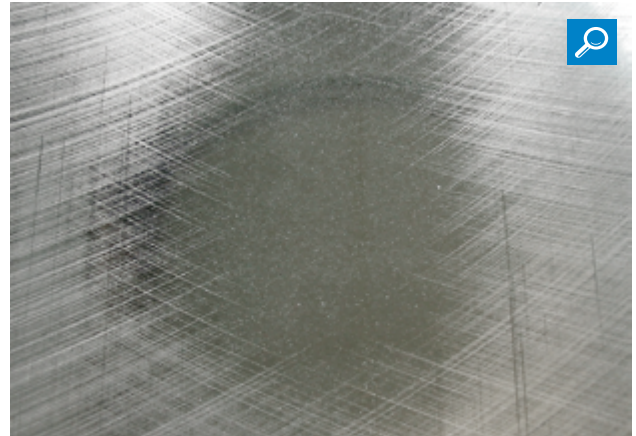
- Puncte blanc foarte lucioase fără structură honuită pe suprafața de culisare a cilindrului (Fig. 1 și 2).
- Piston fără urme de uzură.
- Depuneri de calamină pe peretele de foc.
- Consum ridicat de ulei.

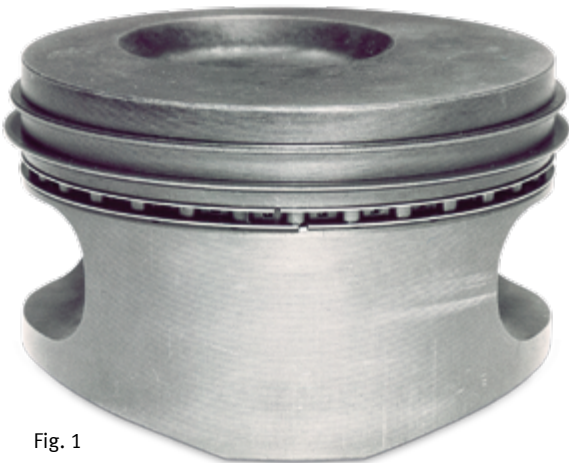
Fig. 1

- Segmenti de piston și pistoane fără uzură (Fig. 1).
- Capăt rupt al arcurilor expandoare ale segmentului de ungere format din 3 părți.
- Zgârieturi pe fundul canelurii segmentului de ungere.

- Segmenti de ungere greșiți.
- Eroare de montaj.
