**MOTORSERVICE**  
RHEINMETALL AUTOMOTIVE

# Consumul de ulei și pierderea de ulei

**SERVICE**  
TIPS & INFO

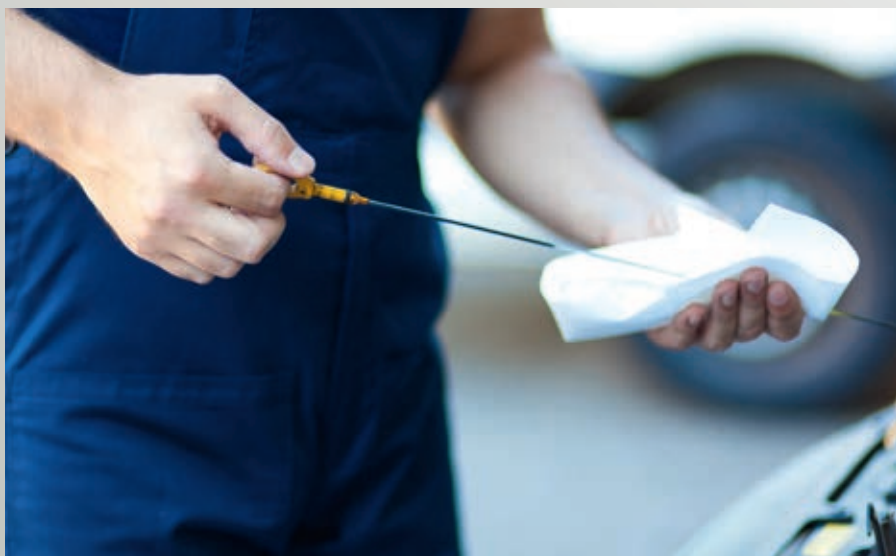
Fig. 1

Consumul de ulei poate fi exprimat în diferite feluri. La standul de probă a motoarelor, consumul de ulei este indicat în „grame per kilowatt-oră“. Astfel, sistemele de etanșare bune ating valori de 0,5 până la 1 g/kWh. Acest tip de indicare nu este adecvat în practică, întrucât nici consumul de ulei per gram nu se stabilește cu exactitate, nici capacitatea în regim de

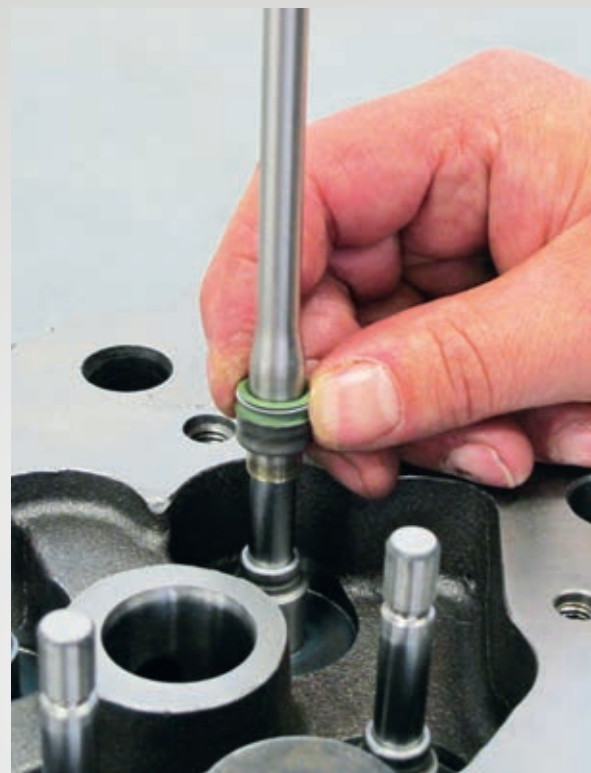
Fig. 2

Se recomandă să se înlocuiască garniturile tijei supapei la fiecare reparație, întrucât acestea se uzează în urma unei funcționări îndelungate iar materialul se întărește în urma îmbătrânirii. Pentru ca gulerile sensibile de etanșare ale garniturilor tijei supapei să nu se deterioreze în canelurile cu muchii ascuțite pentru penele supapelor, la montaj trebuie să se utilizeze manșoane de protecție (Fig.2).

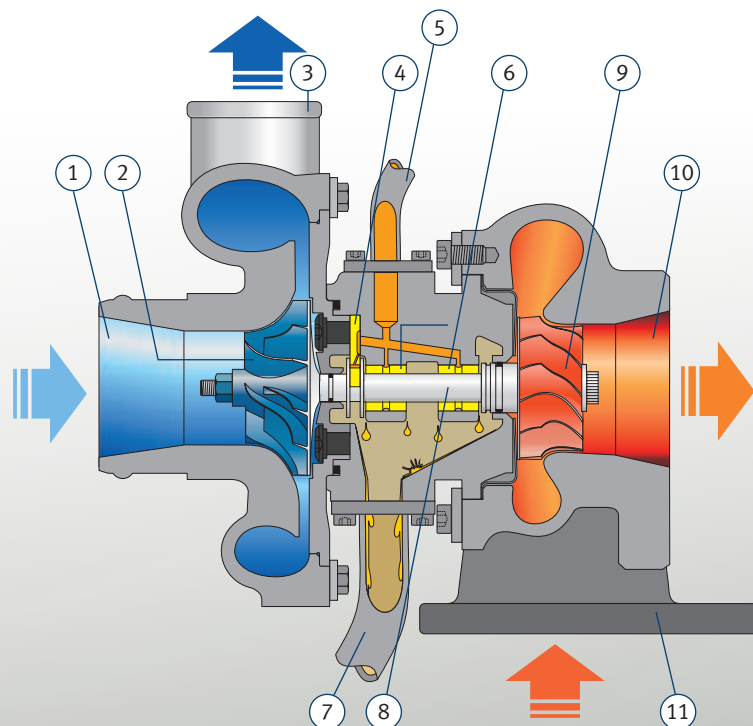
Fig. 3

În spatele rotorului turbinei și rotorului compresorului se află câte o etanșare tip labirint, aceasta împiedicând atât scurgerea uleiului de motor, cât și pătrunderea aerului comprimat și a gazelor de eșapament fierbinți în carcasa lagărilor. Presiunile gazului de pe partea rotorului turbinei și rotorului compresorului împiedică scurgerea uleiului de motor. Discurile de pe arborele turbocompresorului ajută la centrifugarea de către arbore a uleiului de motor scurs din lagăre, cu ajutorul forței centrifuge.

- 1 intrarea aer proaspăt
- 2 rotor compresor
- 3 ieșire aer proaspăt (comprimat)
- 4 lagăr axial arbore (șaiabă de presiune)
- 5 racord alimentare ulei
- 6 lagăr radial arbore
- 7 retur
- 8 arbore turbocompresor
- 9 rotor turbină
- 10 ieșire gaze eșapament
- 11 intrare gaze eșapament

Dacă un turbocompresor pierde ulei de motor prin canalul de aspirație sau canalul de eșapament, echilibrul presiunii este perturbat de cele mai multe ori din cauza problemelor cu conducta de retur pentru ulei/gaz.

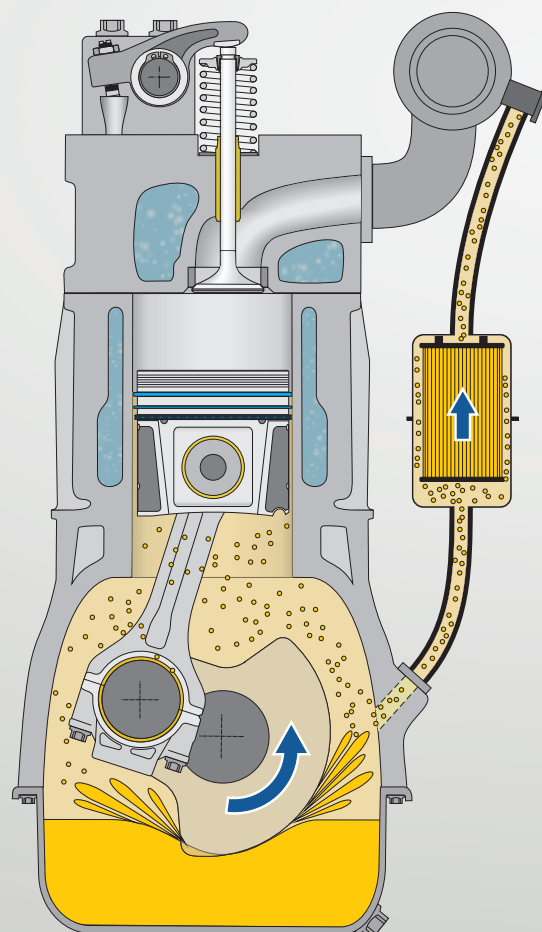
Fig. 1

- pătrunderea combustibilului în uleiul de motor din cauza preparării defectuoase a amestecului, arderii incomplete sau deplasării frecvente pe distanțe scurte
- cantitate greșită de ulei la schimbare (s-a turnat prea mult ulei de motor)
- completare inutilă cu ulei de motor (autovehicule fără joă de ulei)
- eroare de măsurare a nivelului de ulei (autovehiculul stă înclinat, joă de ulei s-a introdus incorect sau s-a citit greșit)
- joă de ulei incorectă
- sisteme automate de umplere cu ulei, defectuoase

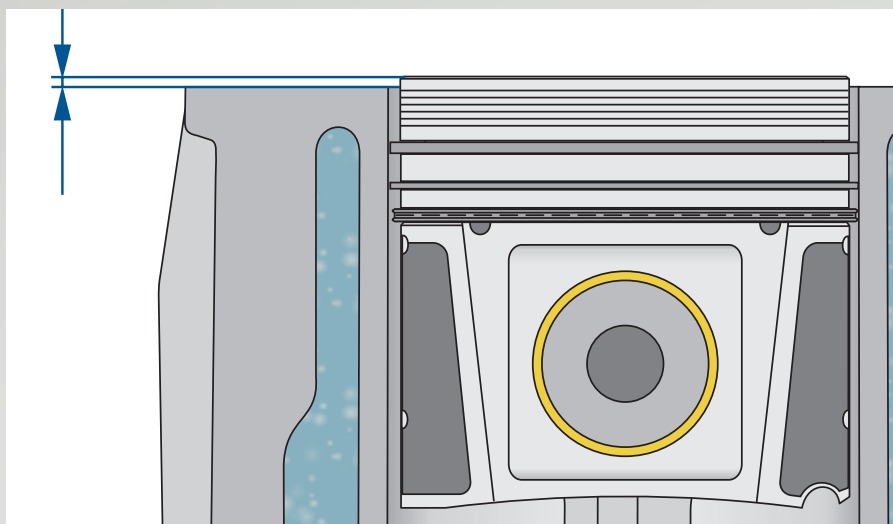
Fig. 1

Dacă depășirea cursei pistonului de la motoarele Diesel este prea mare (Fig. 1), pistoanele se ciocnesc de chiulasă și expun duzele de injecție la vibrații. Vibrațiile apărute cauzează oscilații de presiune și o deschidere necontrolată a duzelor de injecție. Carburantul este injectat suplimentar și necontrolat în camerele de combustie, cauzând deficiențe de combustie. În plus, carburantul nears se depune pe suprafețele de culisare ale cilindrilor, distrugând pelicula de ungere. Din acest motiv se produce o uzură prea mare prin frecare mixtă, la pistoane, segmentii de pistoane și suprafețele de culisare ale cilindrilor (vezi Capitolul 2.7).

La reparațiile ambielajului, cursa pistonului trebuie întotdeauna măsurată, respectiv reglată conform prevederilor producătorului sau catalogului nostru „Pistoane și componente“ (Fig. 2). Pistoanele se dilată până ating temperatura de funcționare, atât ca diametru, cât și pe înălțime. Verificarea mobilității pistoanelor la asamblarea motorului (prin rotirea manuală a arborelui cotit al motorului) nu garantează că pistoanele la temperatura de funcționare nu se lovesc de chiulasă.

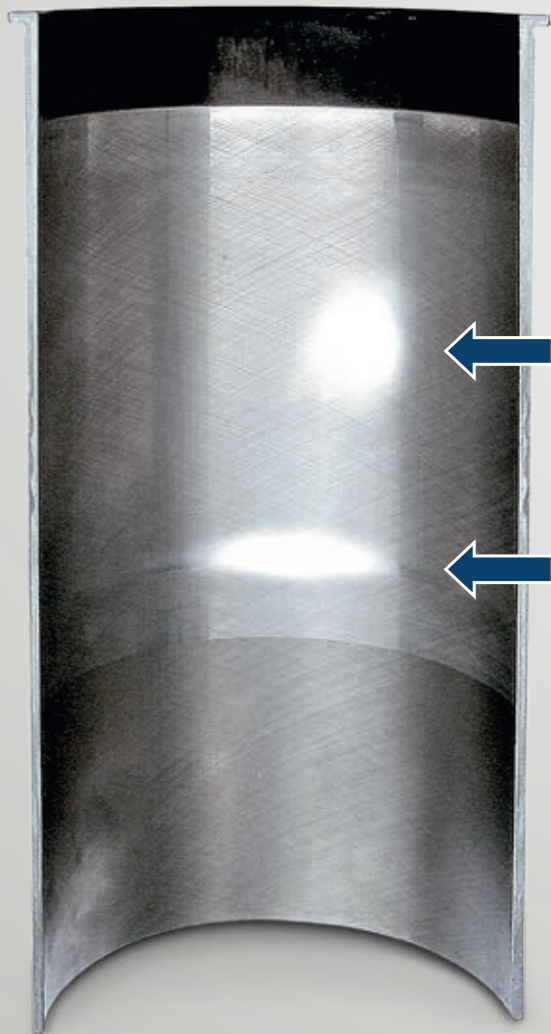
Fig. 1

- înșurubare cu moment de rotație și unghi de rotație greșite a șuruburilor chiulasei
- suprafețe denivelate ale blocului de cilindri și ale chiulasei
- filete murdare sau strâmbate ale șuruburilor chiulasei
- garnituri greșite sau inadecvate ale chiulasei
- suprafețe de sprijin defectuoase, uzate sau murdare ale cămășilor de cilindru umede sau uscate
- coroziune de contact la cămășile de cilindru uscate (coroziune prin frecare)
- orificii ovale sau strâmbate ale cămășilor de cilindru uscate
- inele O montate defectuos sau răsucite la cămășile de cilindru umede

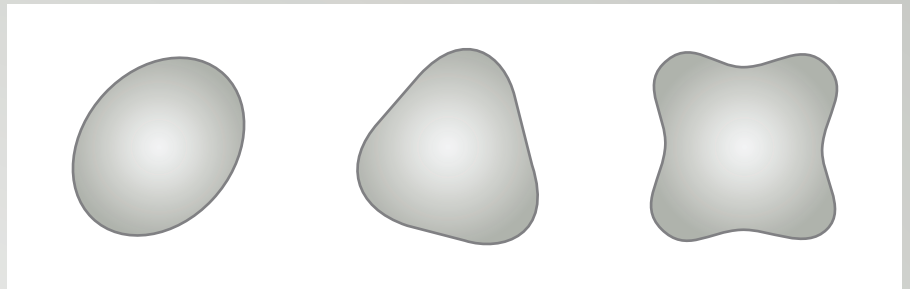
Fig. 2

Alezajele cilindrilor defectuos prelucrate sau erorile de geometrie, care nu pot fi remediate prin alezare și honuire, duc la apariția problemelor de etanșare la sistemul de etanșare „alezajul cilindrului-piston-segmenți de piston“.

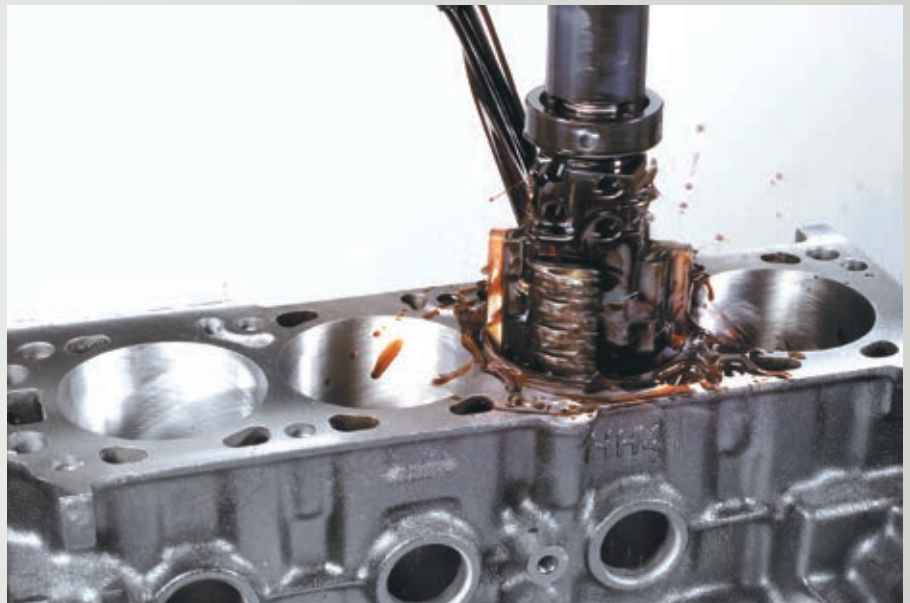
Fig. 3

Pe lângă problemele deja amintite cu etanșeitatea dintre piston și alezajele cilindrilor, în cazul unei topografii incorecte a oglinzii cilindrului survine frecarea mixtă și odată cu aceasta, creșterea uzurii pistoanelor, segmenților de pistoane și a alezajelor cilindrilor.

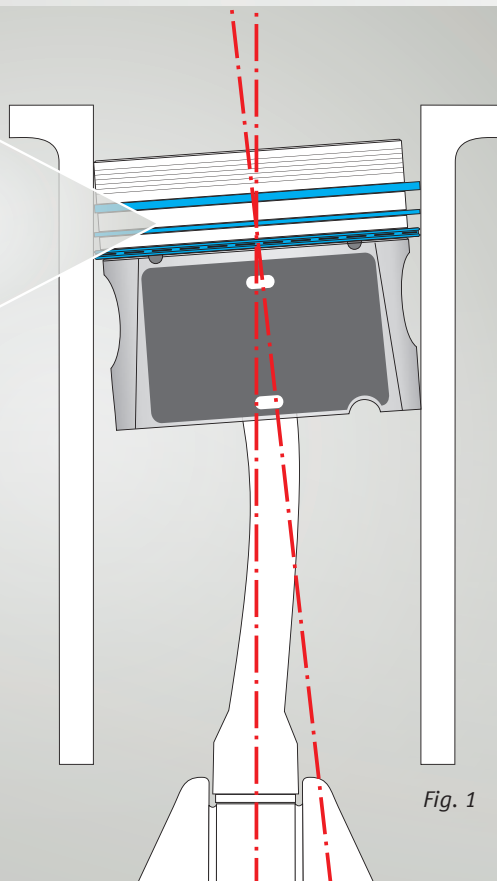
Fig. 1

În urma defecțiunilor la piston sau ambielaj, trebuie verificate temeinic stabilitatea dimensională și abaterea de la aliniere a bielor.

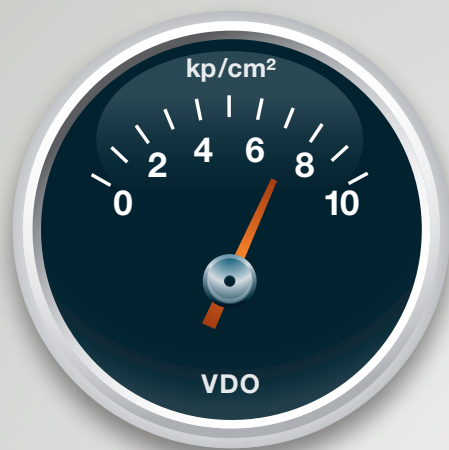
Dacă presiunea uleiului este prea mare, garniturile de etanșare ale carterului, filtrele de ulei, radiatorul de ulei și conductele devin neetanșe sau se crapă.

- pompă de ulei greșită sau prea mare
- filtre de ulei înfundate, fără supapă de preaplin
- filtre de ulei greșite
- filtru de ulei distrus (element de hârtie dizolvat)
- garnituri greșite, cu orificii de trecere lipsă sau prea mici pentru uleiul de motor
- dopuri și lavete uitate în timpul reparațiilor
- conducte de ulei și furtunuri înfundate, frânte sau strangulate
- supape de reglare a presiunii uleiului sau supape de suprapresiune defecte
- disfuncționalități în circuitul de ulei, cauzate de utilizarea unor piese greșite, de ex. supape cu sens unic sau furtunuri greșite
- utilizarea unui ulei de motor cu vâscozitatea greșită
- ulei de motor vechi, care la temperaturi exterioare scăzute sau îngheț capătă o consistență gelatinoasă
