DAMAGED DIAGNOSIS

CONSUMUL DE ULEI ȘI PIERDEREA DE ULEI

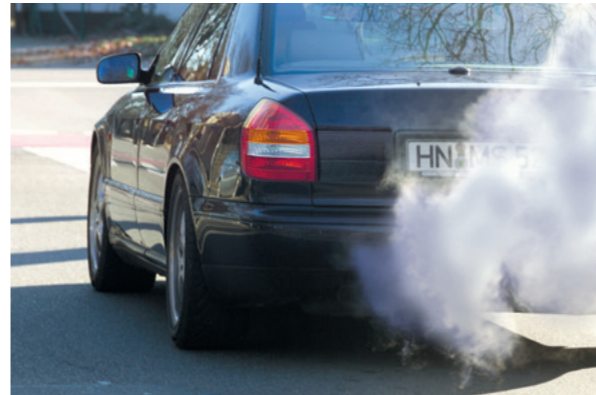
Condițiilor de utilizare defavorabile și a greșelilor de utilizare

În afară de cauzele tehnice, ca urmare a condițiilor de utilizare defavorabile a autovehiculului se produce și o creștere a consumului de ulei.

Toate condițiile de condus, care au drept consecință un consum mai mare de carburant, au un efect negativ asupra consumului de ulei.

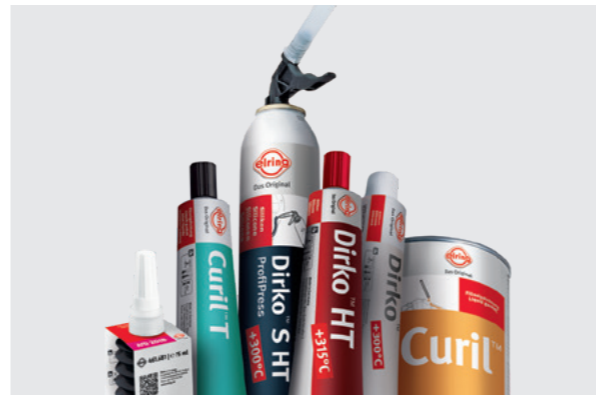
Utilizării incorecte a agenților de etanșare

Aplicarea excesivă și inutilă a agenților de etanșare lichizi, în special când sunt prevăzute garnituri rigide, poate duce la apariția scurgerilor.

Agenții de etanșare lichizi trebuie utilizați numai în locurile, pentru care au fost prevăzuți în mod explicit.

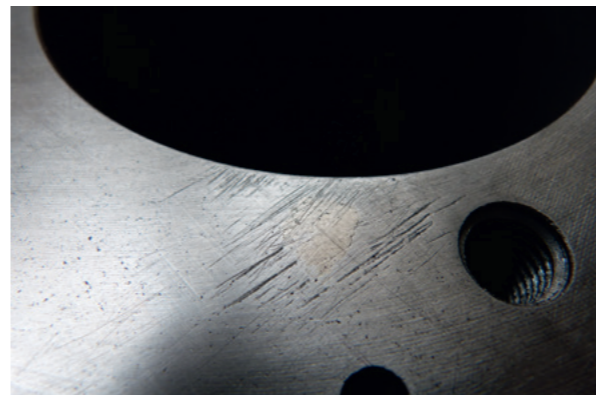
Defectelor suprafețelor de etanșare

Dacă suprafețele componentelor sunt deteriorate (zgârieturi, coroziune, rugină, adâncituri) sau nu sunt plane, garnitura de etanșare nu își mai poate îndeplini funcția prevăzută.

Din acest motiv, după racordarea componentelor rămân spații libere între garnitura de etanșare și suprafața de etanșare, prin care se poate scurge uleiul de motor sau lichidul de răcire.

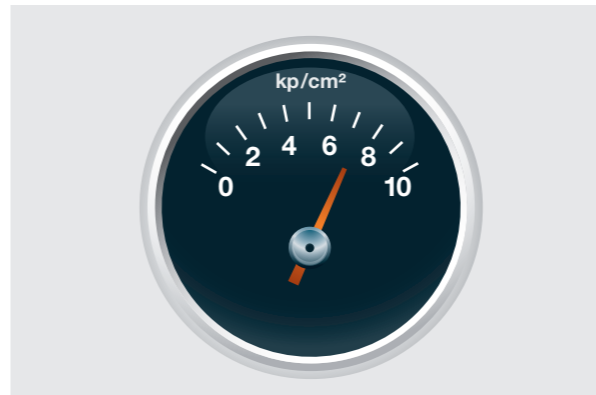
Presiunii prea mari a uleiului

Dacă presiunea uleiului este prea mare, garniturile de etanșare ale carterului, filtrele de ulei, radiatorul de ulei și conductele devin neetanșabile sau se crapă.
