IDENTIFICAREA ȘI REMEDIEREA – DEFECTELOR PISTOANELOR

GRUPUL MOTORSERVICE

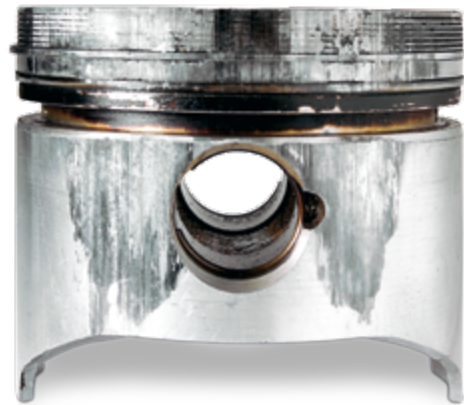
Fig. 1

- Locuri tocite de pe partea de presiune și partea de contrapresiune, cu aprox. 45° deviație de la axa bolțului pistonului.
- Locurile tocite se transformă din zone de presiune foarte lucioase în zone de frecare relativ netede, de culoare închisă (Fig. 1).
- Bolțul pistonului colorat termic în albastru. (Fig. 3) Motiv: Sistem de lagăre al bolțului pistonului care se încinge în timpul funcționării din cauza lipsei jocului sau a uleiului.

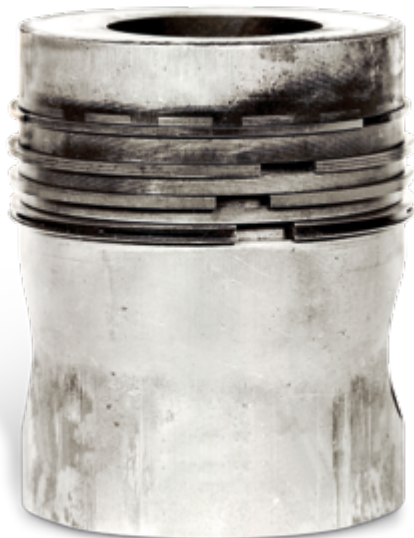
Fig. 1

- Tocire cauzată de jocul insuficient cu zone de presiune și contrapresiune la capătul inferior al tijei.
- Trecerea de la zone de presiune foarte lucioase, la zone de frecare netede, de culoare închisă (Fig. 1).
- Fără alte caracteristici deosebite pe ceilalți segmenti de piston.
- Locuri tocite la cămașa de cilindru în domeniul garniturilor inelare inferioare (Fig. 2).

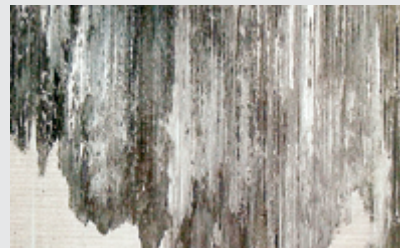
În cazul peliculei de ulei distruse complet:

Tocire restrânsă, fără tranziție, preponderent la tija pistonului, cu suprafețe frecate de culoare închisă.

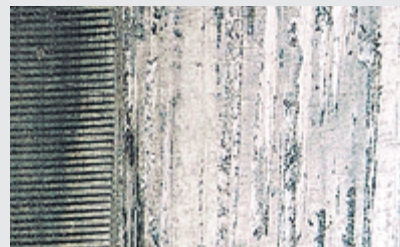
În cazul lipsei de ulei:

Caracteristicile sunt identice cu cele menționate mai sus, cu excepția colorării suprafeței. Suprafețele locurilor tocite sunt aproape pur metalice și nu sunt colorate închis. Deficitul de ulei afectează întreaga oglindă a cilindrului. De aceea se găsesc adesea pe piston chiar în stadiu incipient locuri tocite atât pe partea de presiune, cât și pe partea de contrapresiune.

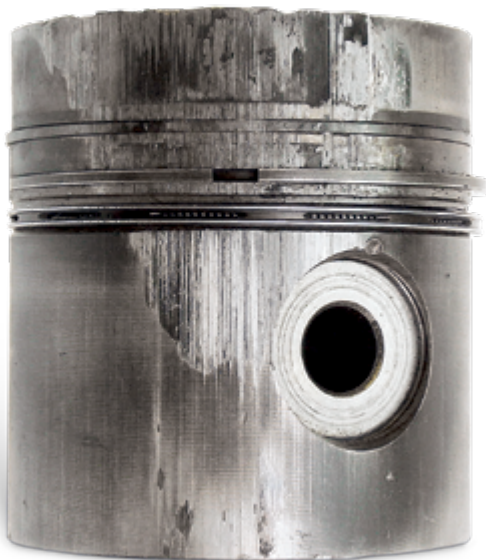
- Locuri tocite limitate local, centrul de greutate la peretele de foc.
- Suprafața locurilor tocite este aspră și fisurată, uneori se desprind bucăți mai mari de material.

Din cauza unei defecțiuni la duza de injecție, s-a injectat carburant neatomizat până la peretele cilindrului să s-a slăbit pelicula de ulei până la funcționarea în stare uscată absolută. Astfel peretele de foc s-a tocit atât de puternic încât s-a sudat temporar cu peretele cilindrului. Din cauza acestei sudări s-au desprins bucăți din capul pistonului.

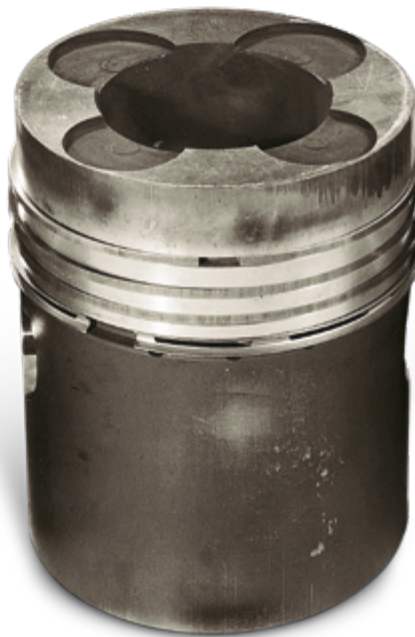
Fig. 3

Astfel de defecte apar cu precădere în faza de rodaj la solicitare puternică, dacă segmentii de piston nu comprimă complet din cauza lipsei rodajului (preponderent pistoane diesel). Gazele de ardere care țâșnesc pe lângă segmentii pistonului încălzesc excesiv segmentii pistonului și peretele cilindrului, iar pelicula de ulei se distruge.

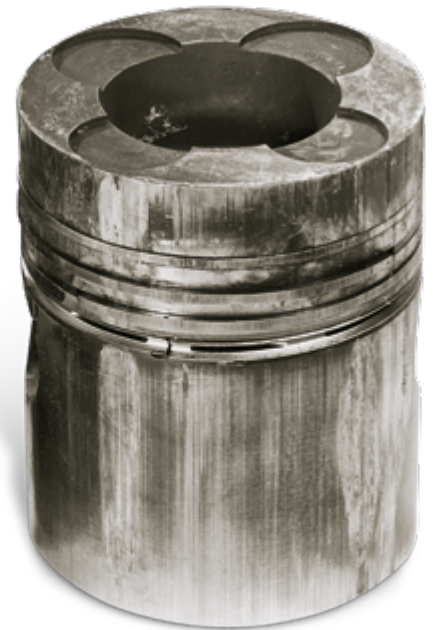
Fig. 4

Acest lucru înseamnă în primul rând funcționarea în stare uscată a segmentilor de piston, prin care apar petele de ardere. Deoarece pistonul rulează și pe părțile nelubrifiate ale cilindrului apare mai întâi frecarea la peretele de foc, iar pe măsură ce defectul avansează apar locuri tocite pe întreaga tijă a pistonului (Fig. 4).

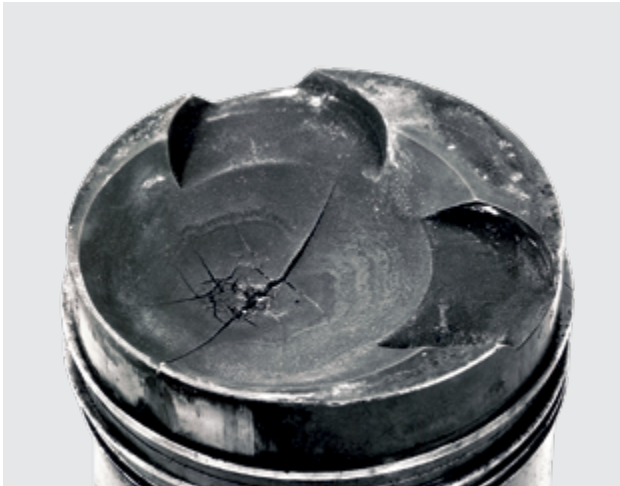
Fig. 3

Materialul pistonului se încinge local foarte puternic - la motoarele cu pre-cameră în zonele de apariție a jeturilor de antecameră (Fig. 3 și Fig. 4), iar la motoarele cu injecție directă la marginea locașului (Fig. 1). În aceste zone materialul se dilată mai mult. Deoarece zonele supraîncălzite sunt înconjurate de material mai rece, materialul de aici se deformează plastic peste limita elasticității. La răcire se întâmplă invers: În locurile unde materialul a fost anterior comprimat și împins, nu mai există acum suficient material.

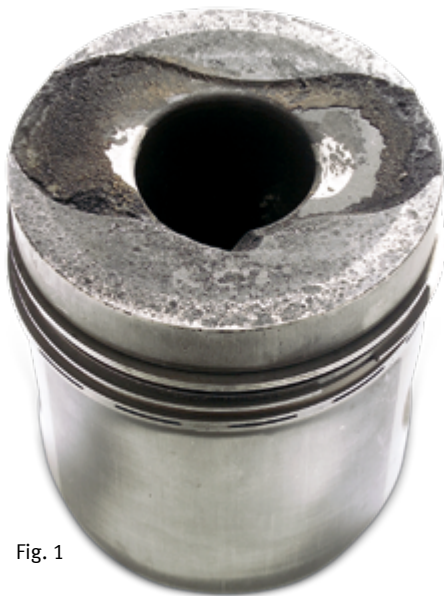
Fig. 1

- Urme accentuate de lovituri pe capul pistonului (Fig. 1).
- Calamină aproape îndepărtată.
- Cicatrici și depuneri de calamină pe fundul pistonului.
- Uzură puternică la segmenții de piston, în special la segmentul de ungere.
- Cavitate la camera de vârtej pe muchia frontală a fundului pistonului (Fig. 2).
- Cavitate a supapei pe parte dreaptă a fundului.
- Primele semne ale începutului de frecare cauzată de funcționarea în stare uscată la tija pistonului (Fig. 4).

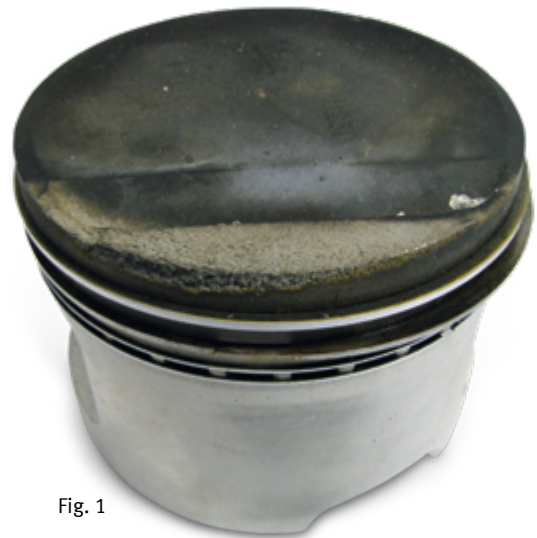
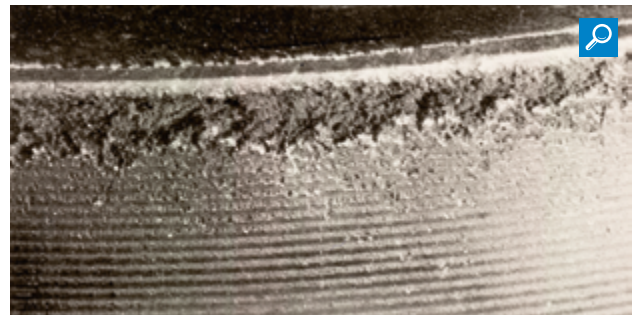
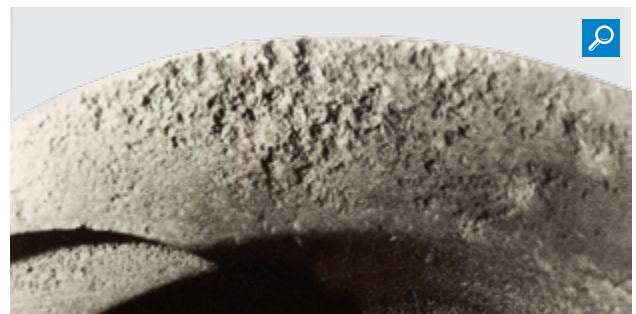
Degroșările de tipul eroziunii la peretele de foc și pe fundul pistonului sunt întotdeauna o urmare a unei arderi de lungă durată, de intensitate medie. Aici, undele de presiune din cilindru se extind și trec în jos între peretele de foc și peretele cilindrului până la primul segment de compresie. La punctul de inversare al undei de presiune, de pe suprafața pistonului se desprind prin energia cinetică cele mai mici particule.

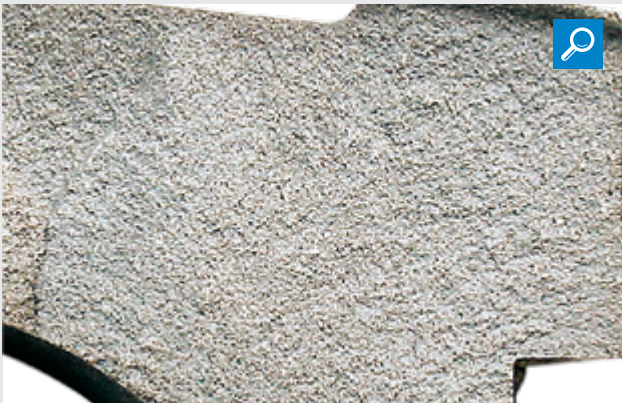
Fig. 1

O rupere prin suprasarcină (Fig. 1) este declanșată întotdeauna de un corp străin care intră în coliziune cu pistonul în timpul funcționării. Corpurile străine pot fi piese desprinse de la bielă, de la arborele cotit, de la supape sau de la alte elemente similare. Se poate ajunge la o rupere a pistonului prin suprasarcină chiar și atunci când în cilindri pătrunde apă sau carburant.

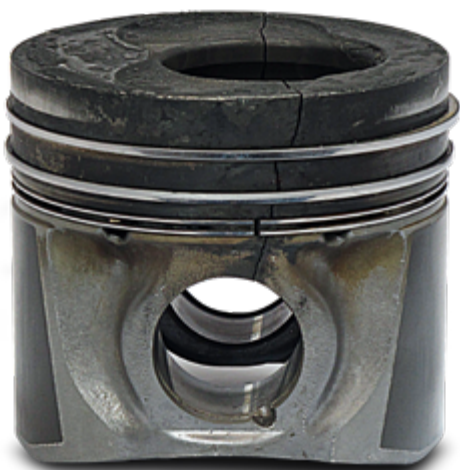
Fig. 1

- Formarea unei așa-numite rupturi de fantă până la fundul pistonului. Urmare: Separarea pistonului în două părți (Fig. 1).
- Fisură a butucului în urma oboselii în axa de mijloc a alezajului bolțului de piston (Fig. 2 și 3).

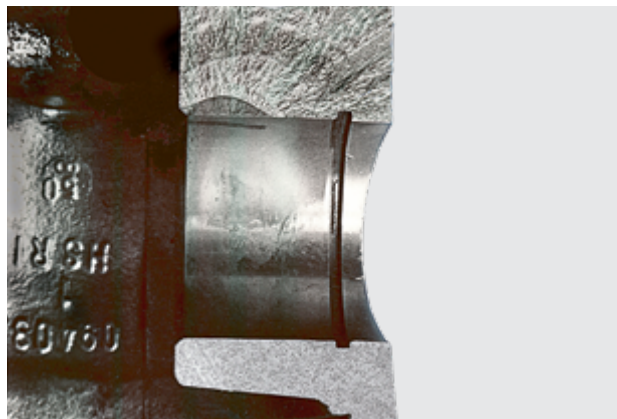
Fig. 3: Secțiune transversală a unui butuc de bolț de piston

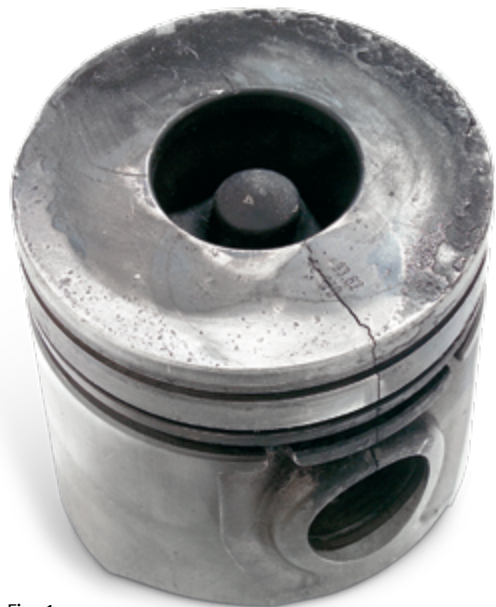
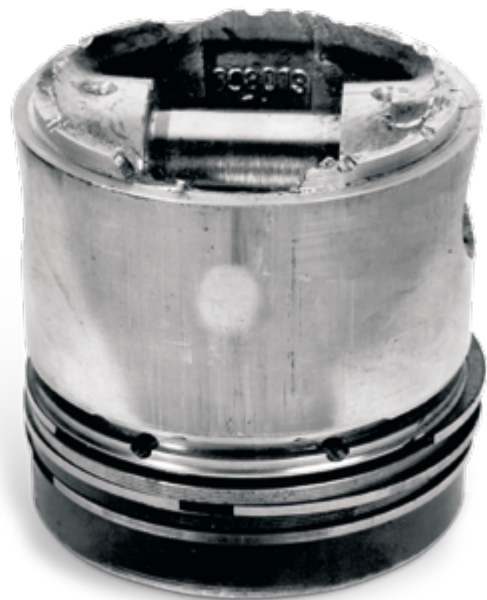
Cauza este o urmare rapidă a loviturilor puternice la contactul fundului pistonului cu chiulasa.

Pistonul este ciocnit astfel încât apar fisuri. În plus, pistonul se înclină în cilindru și se lovește de tijă pe peretele cilindrului. În cazul pistoanelor cu segment de ungere inferior (Fig. 2), deseori tija se rupe la canelura inelară de ungere inferioară.

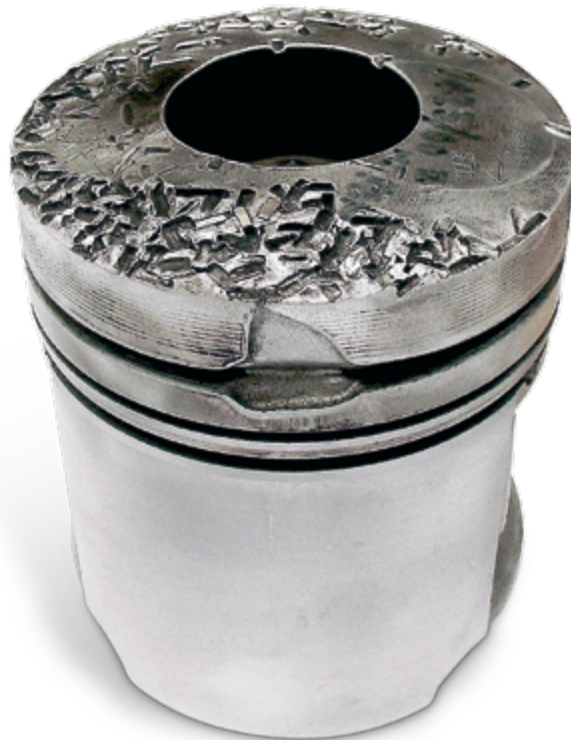
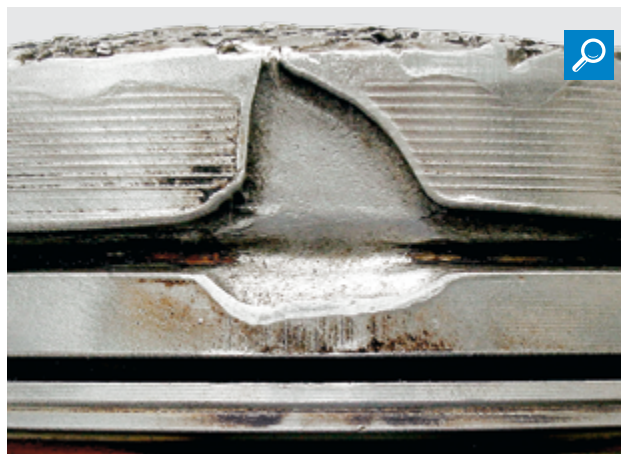
- Erodare puternică a materialului până la fundul pistonului în câmpul segmentului de la prima canelură inelară.
- Uzură axială puternică a primei caneluri inelare.
- Deteriorare mecanică puternică a fundului pistonului.
- Tijă de piston cu profil operațional șlefuit mat.

Cauza avariei sunt impuritățile din camera de combustie. Acest lucru este indicat de uzura axială puternică a canelurii, în special la prima canelură inelară. Impuritățile s-au depus și în canelura inelară și au provocat o uzură abrazivă la segmentul de piston și în canelura inelară. Astfel, jocul pe înălțime al segmentului s-a mărit tot mai mult. Segmentul de piston foarte slăbit pe secțiunea sa transversală nu a mai făcut față presiunii de ardere și s-a rupt. Bucata de segment de piston ruptă s-a putut mișca astfel aproape nestingherită în canelura care se mărea rapid. Ciocănirea sa neîncetată a cauzat eroarea ilustrată. Pe măsură ce erodarea ajungea la fundul pistonului, bucățile rupte ale segmentului de piston ajungeau în camera de combustie și provocau acolo alte deteriorări.

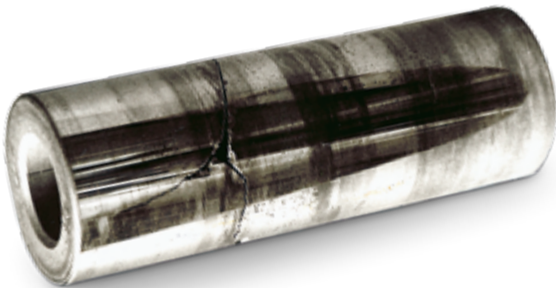
Fig. 1

- Rupere transversală a bolțului de piston (Fig. 1) la trecerea dintre bielă și butucul bolțului pistonului.
- Divizarea bucății rupte mai scurte pe lungime.
- Casure cu caracter de ruptură permanentă.

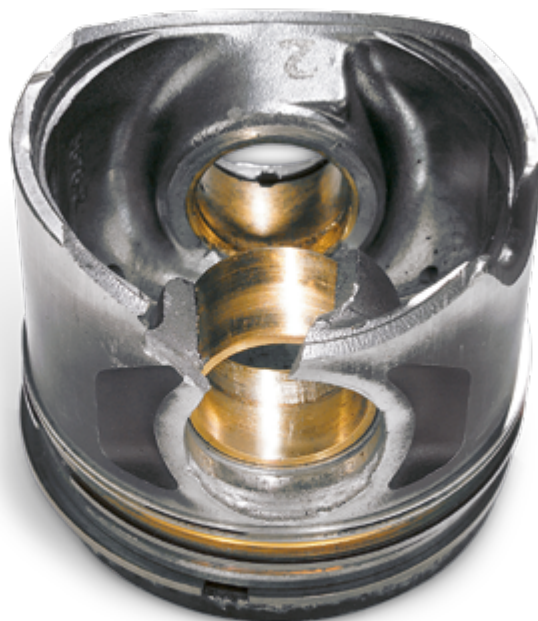
Fig. 5

- Imaginea asimetrică a suprafeței de contact a pistonului (Fig. 4).
- Butuc de bolț de piston și bolț de piston rupte (Fig. 5 și 6).
- Orificiu pentru bolț ciocănit în zona inelelor de siguranță.

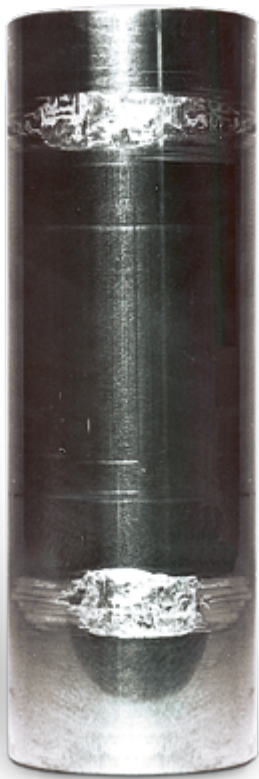
Fig. 1

- Bolțul pistonului s-a gripat în alezajele bolțului pistonului.
- Material piston sudat pe bolțul pistonului (Fig. 1).
- Bolțul pistonului a devenit albastru în zona bușei de bielă.

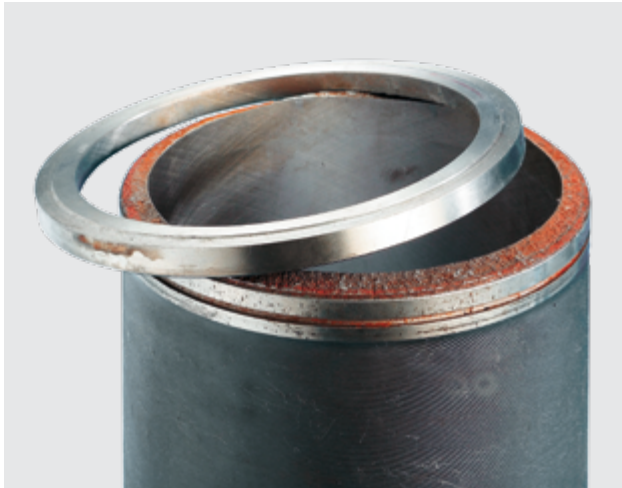
Fig. 1

- Flanșă de bucșă desprinsă.
- Fisură la flanșa de bucșă care se întinde de la baza marginii inferioare a flanșei de bucșă în sus în unghi de aprox. 30°.

Cauza sunt cuplurile de încovoiere care apar la montajul defectuos (erori din cauza murdăriei și a formei). De cele mai multe ori, flanșa de bucșă a cămășii de cilindru este presată deja la momentul strângerii chiulasei. În cazul generațiilor noi de motoare pentru autovehicule utilitare cu pompă-duză sau sistem de injecție Common-Rail, blocul motor este solicitat tot mai mult din cauza presiunilor de ardere mai înalte. Dat fiind faptul că la aceste tipuri de motor se utilizează garnitură de chiulasă din oțel foarte tare, carterul se poate deforma la suportul flanșei de bucșă după o durată de viață mai îndelungată.

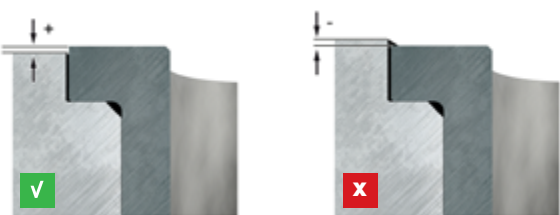
Fig. 6

- Partea ieșită în afară a cămășii nerespectată (Fig. 6):
 - În cazul unei depășiri prea mari ale cămășii de cilindru, flanșa de bucșă va fi presată la strângerea șuruburilor cu cap cilindric.

- În cazul unei depășiri prea mici, cămașa de cilindru nu este apăsată suficient de puternic pe scaunul bucșei și ajunge să penduleze prin mișcarea pistonului. Aceste efecte ale forței duc la desprinderea flanșei de bucșă.

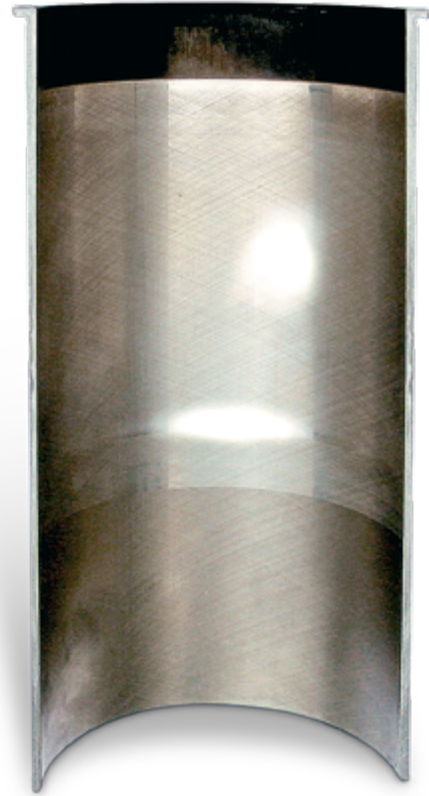
Fig. 2

- Coroziune la diametrul exterior al cămășii de cilindru (Fig. 1).
- Imagine neuniformă a uzurii, cu locuri netede foarte lucioase pe oglinda cilindrului (Fig. 2).
- Piston nedeteriorat.
- Pierdere de ulei în punctele de etanșare, în special la simeringurile radiale.

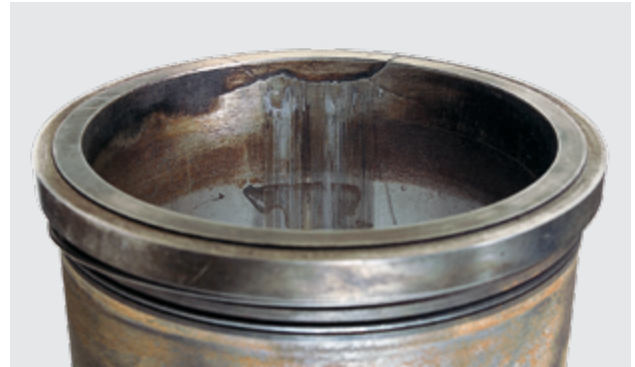
Fig. 2

- Zonă superioară a cămășii de cilindru cu deteriorare puternică sub formă de fisuri și locuri tocite pe suprafața de rulare (Fig. 2 și 3).
- Griparea pistonului pe partea de presiune și contrapresiune.
- Pe fundul pistonului: Adâncire sub formă de cupă în locurile tocite (Fig. 4).

Cămașa de cilindru a fost deteriorată din cauza unei bătaii cauzate de lichid. Aceasta a spart cămașa de cilindru și a format un locaș pe fundul pistonului.

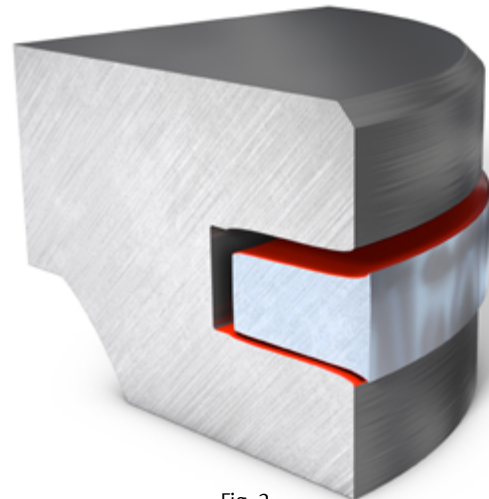
Fig. 2

- Piston: Urme de contact ale tijei cu șlefuire mată, cu creștături longitudinale mici și fine pe peretele de foc și tija pistonului.
- Nervuri de rotire îndepărtate de pe tijă.
- Flancuri uzate ale segmentelor de etanșare, în special la primul segment de piston, precum și la flancurile canelurilor inelare (Fig. 2).
- Joc pe înălțime al segmentelor de etanșare, în special al primului segment de piston, extins puternic.

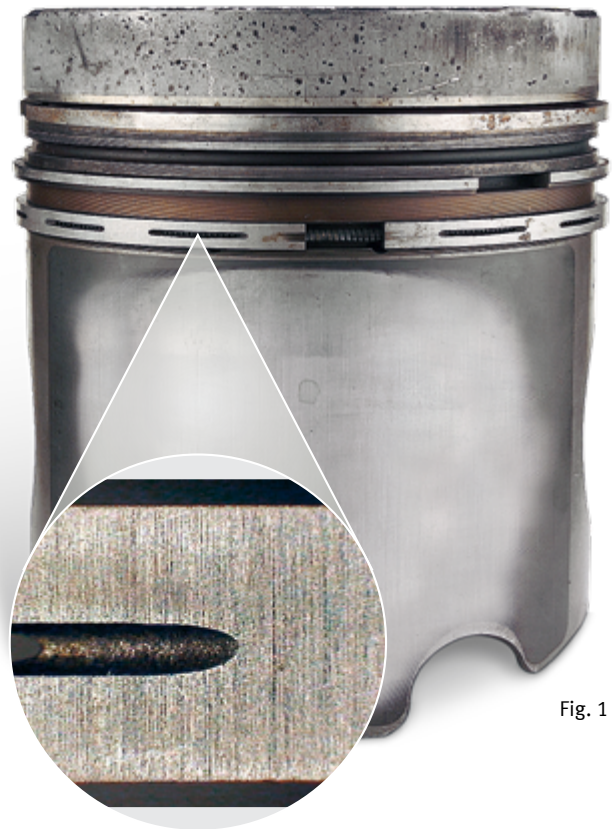
Fig. 1

- Urme puternice de uzură pe peretele de foc și tija pistonului.
- Zone de frecare pe tija pistonului - caracteristice pentru o funcționare în stare uscată în urma unei deversări de carburant.
- Segmenți de piston cu uzură radială puternică (Fig. 1). Ambii pereți (suprafețe portante) ai segmentului de ungere sunt uzate (Fig. 2). În comparație în Fig. 3: Profilul unui segment de ungere nou și vechi (segment de ungere cu teșitură superioară, cu arc furtun).
- Consum ridicat de ulei.

Deversarea carburantului din cauza deficiențelor de combustie duce întotdeauna la o deteriorare a peliculei de ulei. Urmările sunt o pondere mai mare a frecării mixte și o uzură radială mai mare a segmentilor de piston într-un timp de funcționare mai scurt. Abia după ce pelicula de ulei este afectată de carburant atât de puternic încât apare ungere insuficientă, apar urmele caracteristice de frecare din cauza deversării carburantului (consultați capitolul „Frecare cauzată de funcționarea în stare uscată prin deversarea carburantului”). Din cauza lubrifierii tot mai ineficiente, se ajunge la o uzură considerabilă la segmentii de piston, la canelurile segmentilor de piston și la suprafețele de culisare ale cilindrilor.

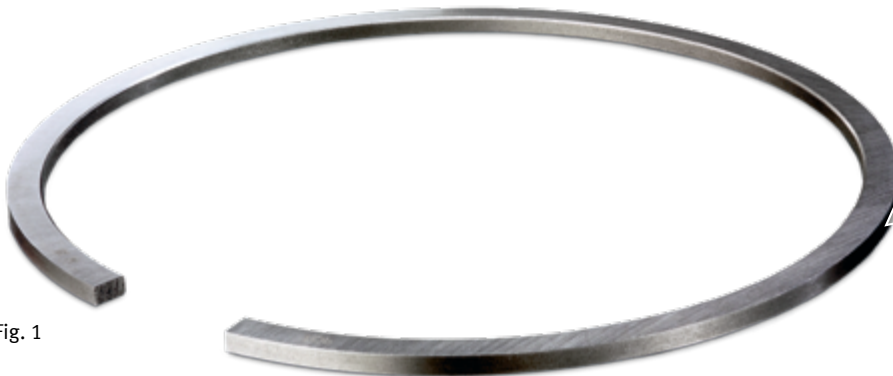
Fig. 1

- Piston fără avarii și uzură.
- Segmenții de piston analizați la suprafață sunt fără urme de uzură, însă la o analiză mai exactă: Uzură anormală a muchiilor de segment care separă uleiul, mai ales a muchiilor de segment inferioare (a se vedea imaginea mărită).
- Bavură palpabilă pe muchia inferioară a suprafeței de rulare a segmenților de piston.

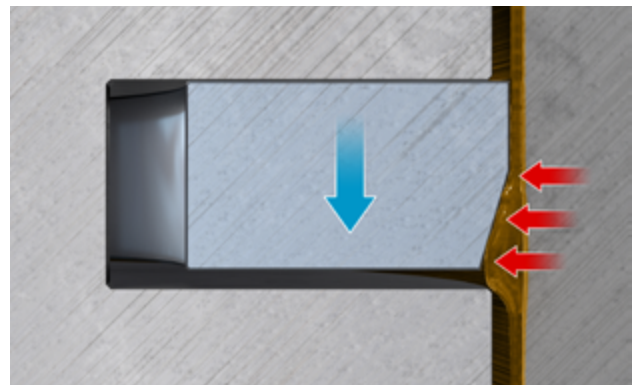
Fig. 2

Din cauza muchiilor de segment de piston uzate, între suprafețele de rulare ale segmenților de piston și suprafața de lucru a cilindrului apar forțe hidrodinamice înalte (Fig. 2) din cauza unei așa-numite formări de guseu de ulei.

Segmenții de piston plutesc la mișcarea în sus și în jos a pistonului pe pelicula de ulei și se ridică în mod nesemnificativ de pe suprafața de lucru a cilindrului. Astfel, uleiul lubrifiant ajunge în cantitate mai mare în camera de combustie și arde.

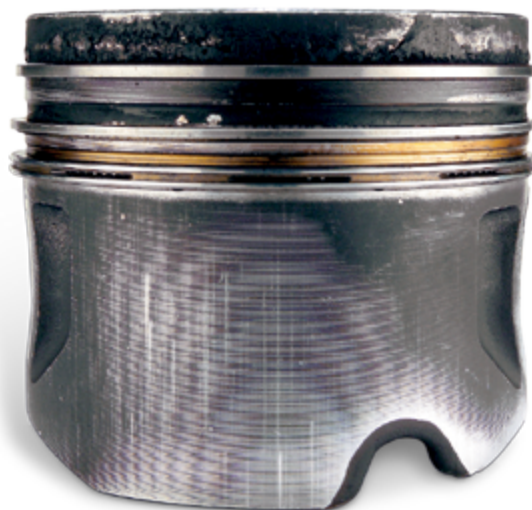
Fig. 2

- Piston oblic cu uzură în puncte pe muchia inferioară dreaptă a pistonului la degajarea pentru duza de ulei de răcire și sub alezajul bolțului pistonului.
